Arbeits- und Sicherheitsplan

Gemäß TRGS 524 und DGUV Regel 101-004

Objekt

Grund- und Mittelschule Hallerndorf

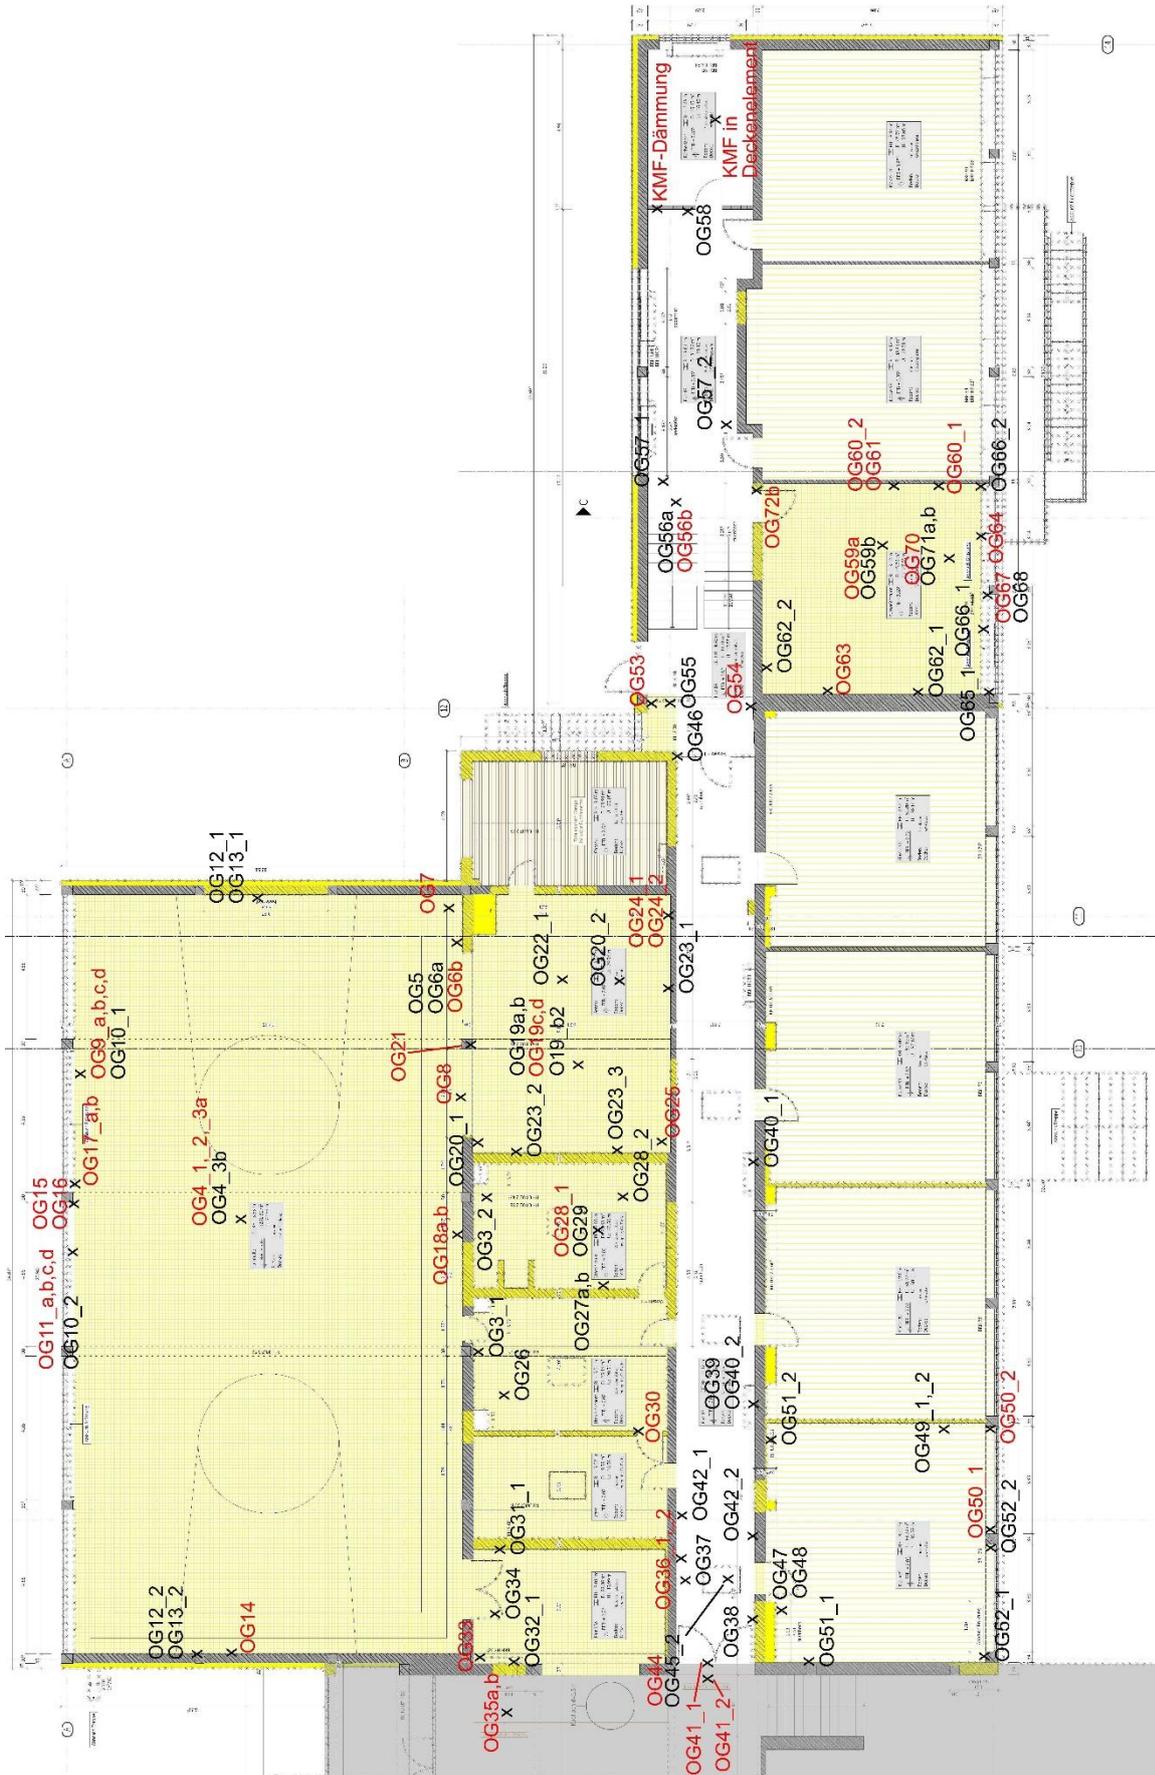
2.2.1. Übersicht OG

In den folgenden Grundrissen sind die Probenahmestellen eingezeichnet. Auffällige Befunde sind dabei rot gekennzeichnet.
