**Verbesserung des Hochwasserschutzes
in der Gemeinde Hallerndorf**
Sachstand / durchgeführte Maßnahmen Wasserwirtschaftsamt
Kronach

Hallerndorf, 18.04.2023

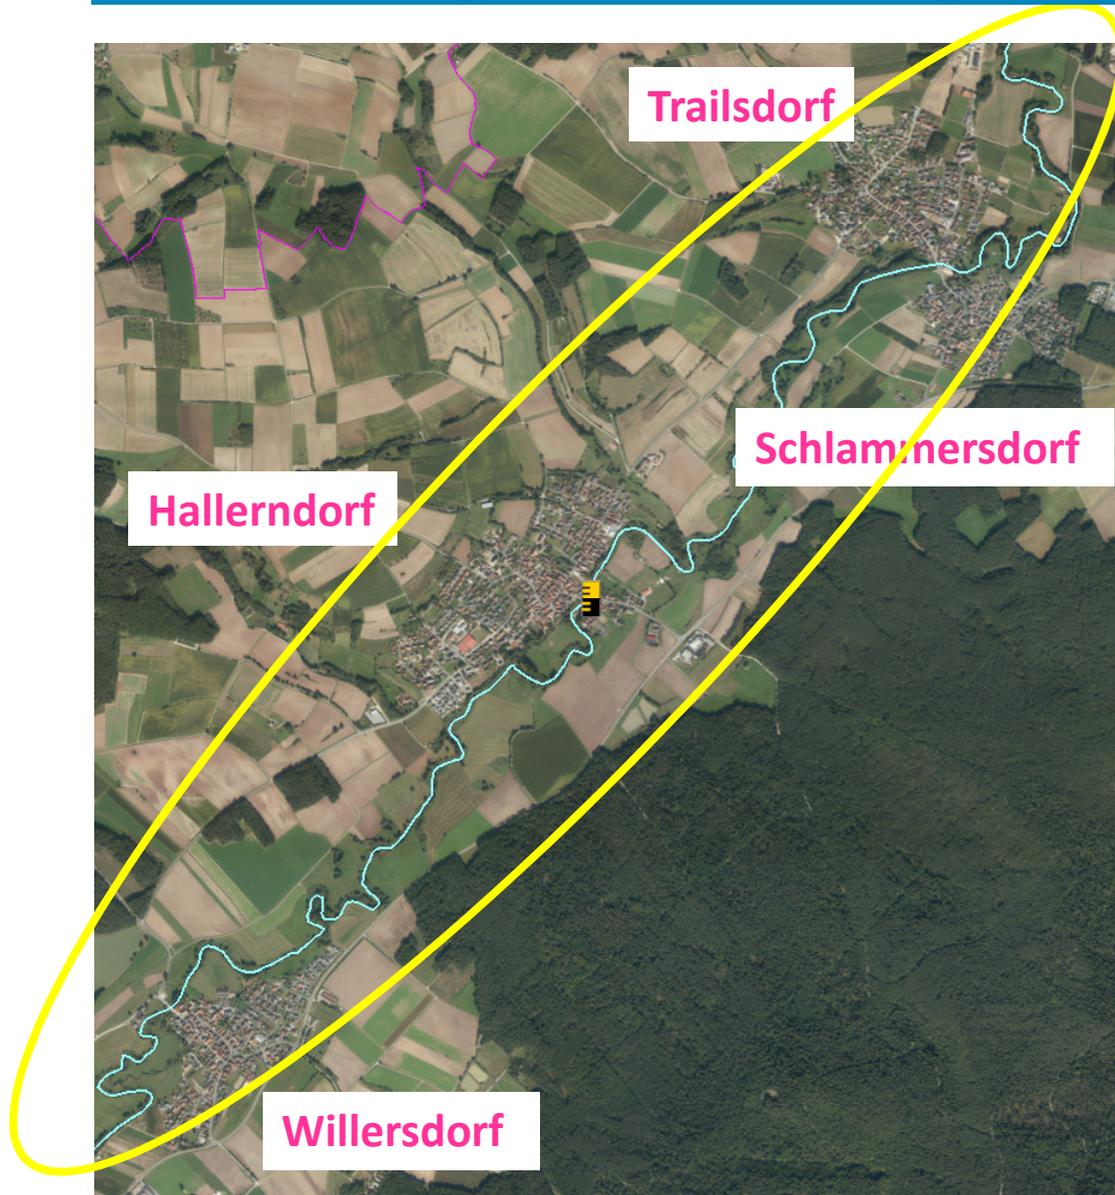
Übersicht durchgeführte Unterhaltungsmaßnahmen seit Juli 2021

Auf der gesamten Strecke der Aisch zwischen Trailsdorf und Willersdorf wurden umgestürzte Bäume und Verkläusungen entnommen.

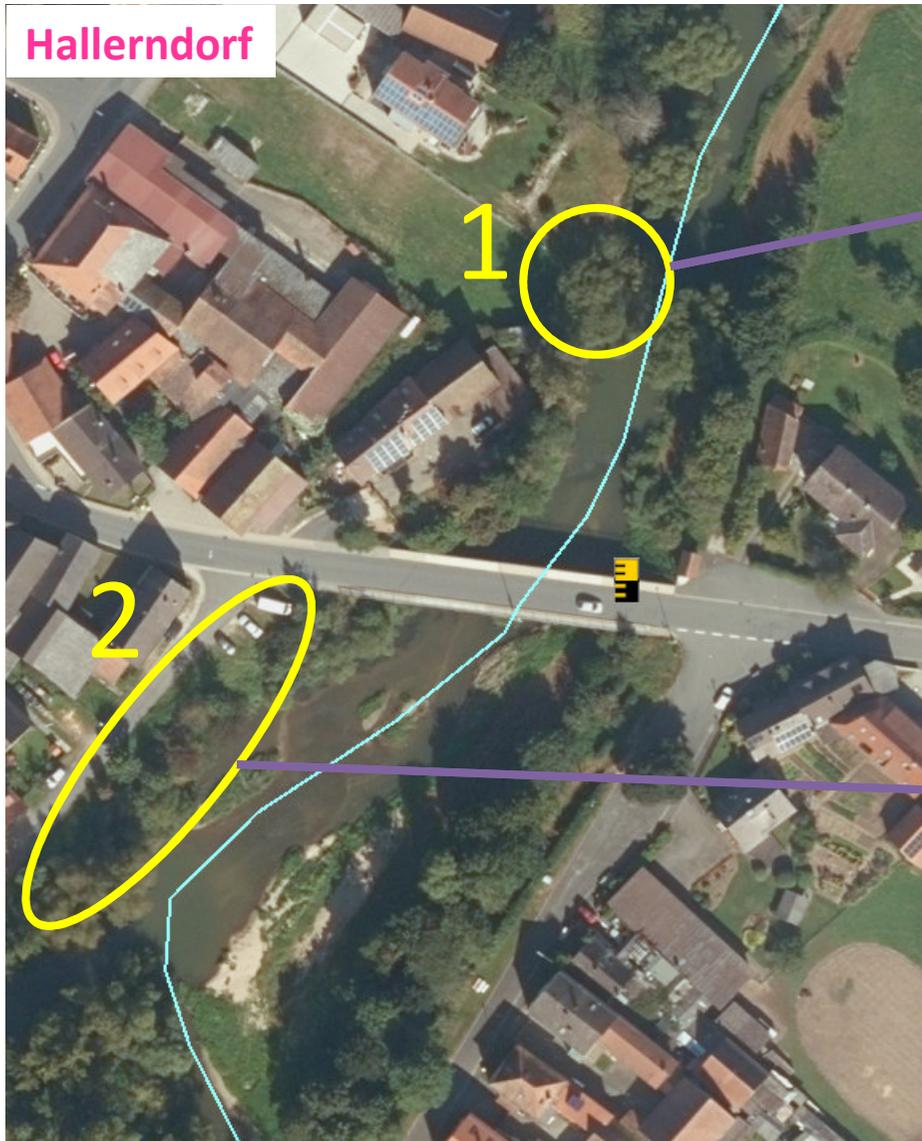
Durchgeführte Unterhaltungsmaßnahmen 1 / 2

Nov. 2021:

Die abflussbehindernde Weide unterhalb des Pegels wurde entfernt.

Okt. 2021:

Mehrere Sichtachsen wurden eingefügt, der Zugang zum Gewässer verbessert, Sträucher beschnitten und ausgedünnt.

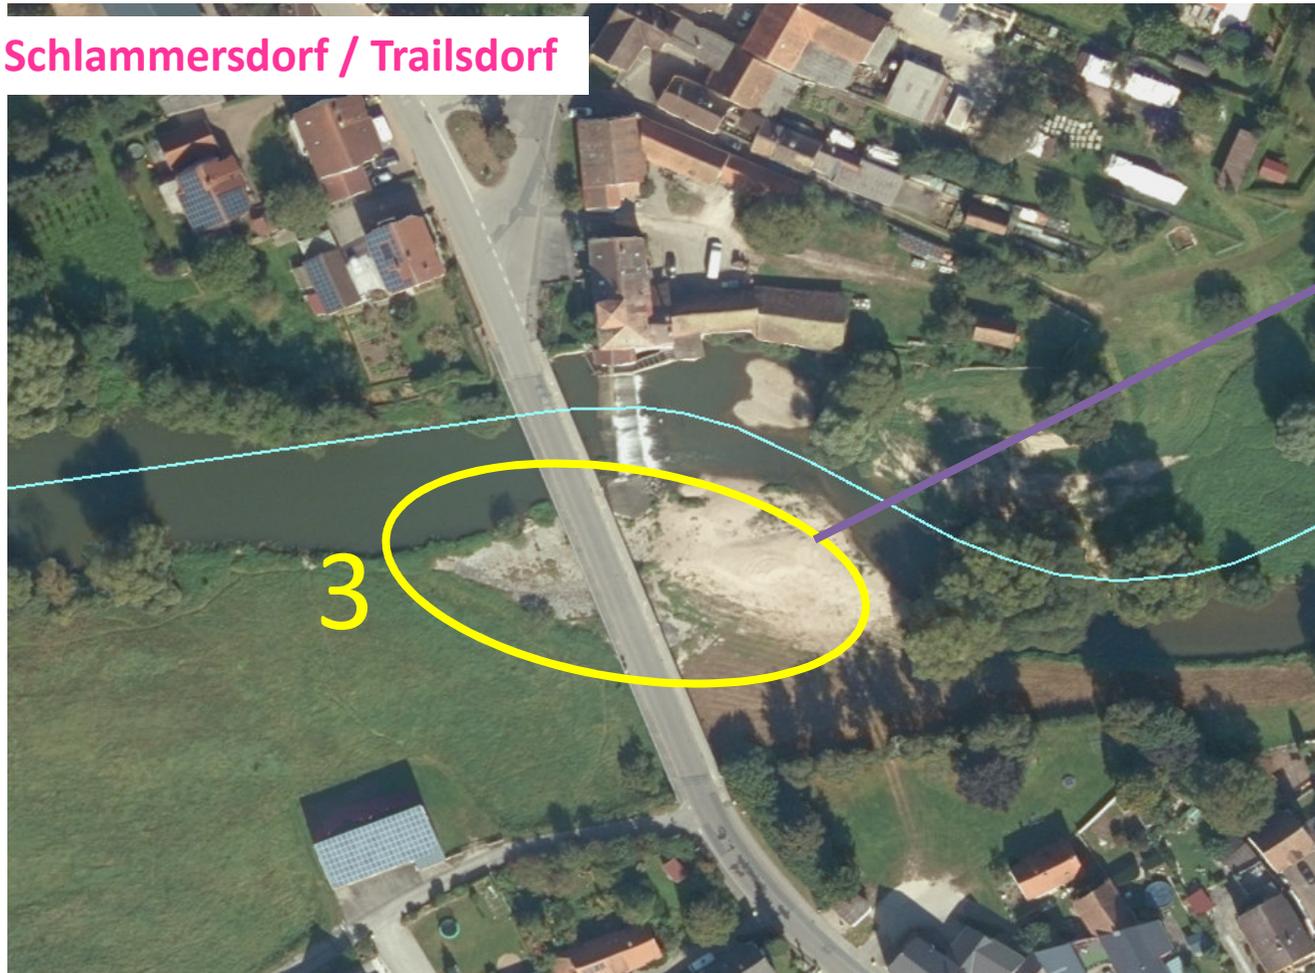
Durchgeführte Unterhaltungsmaßnahme 3

Schlammersdorf / Trailsdorf

Nov./Dez. 2021:
Die bis zu 3 m hohen Sandablagerungen stellten ein Abflusshindernis dar und wurden entfernt und entsorgt.

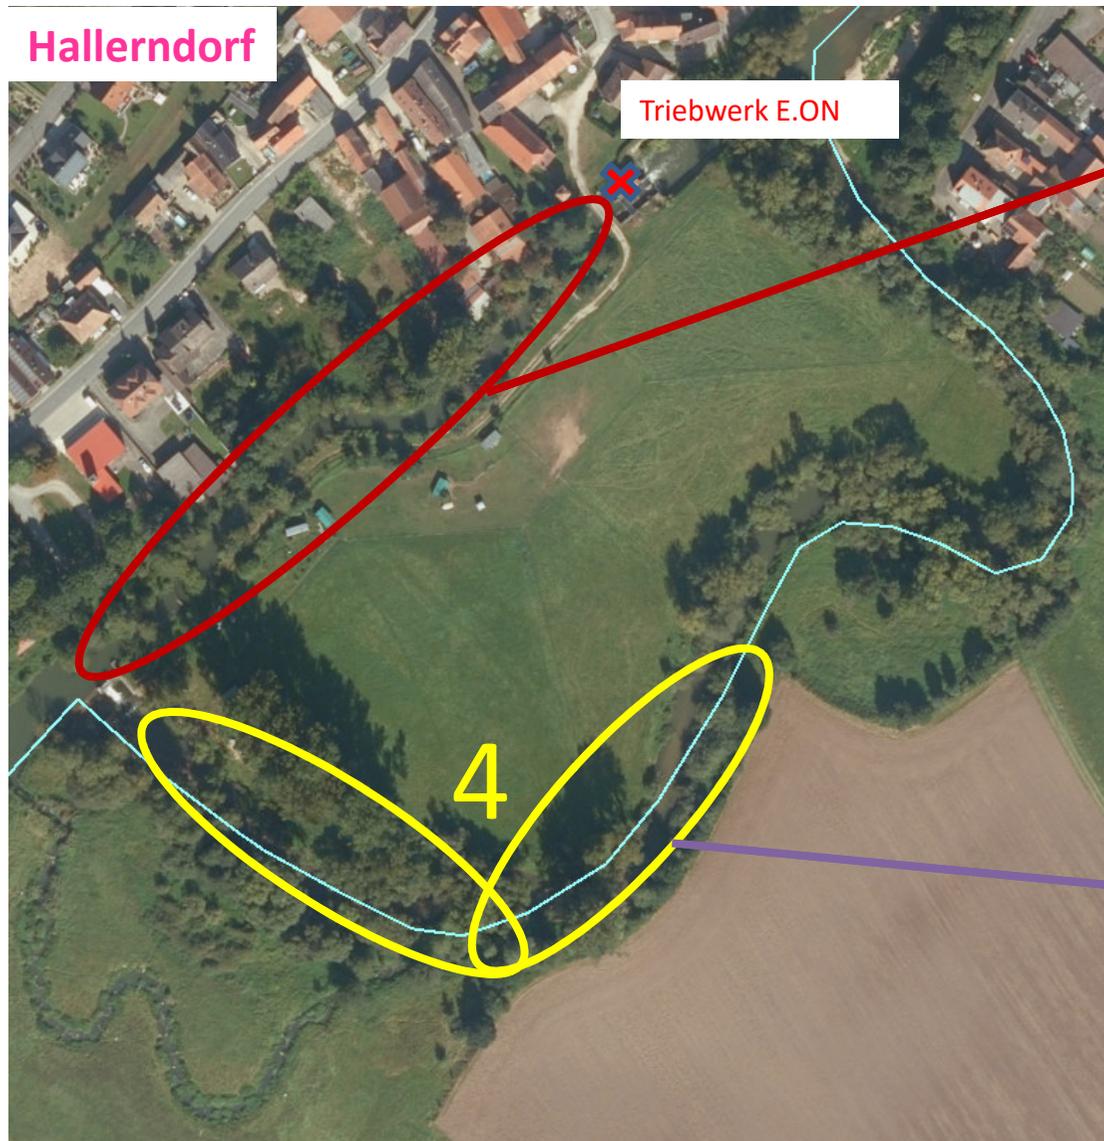
Durchgeführte Unterhaltungsmaßnahme 4

Triebwerksbereich,
Unterhaltslast beim Betreiber

Dez. 2021 / Jan. 2022:
Im Ausleitungsgraben der Aisch
(„Wässerla“) wurden Bäume und
Sträucher entfernt, die ein
Abflusshindernis darstellten.

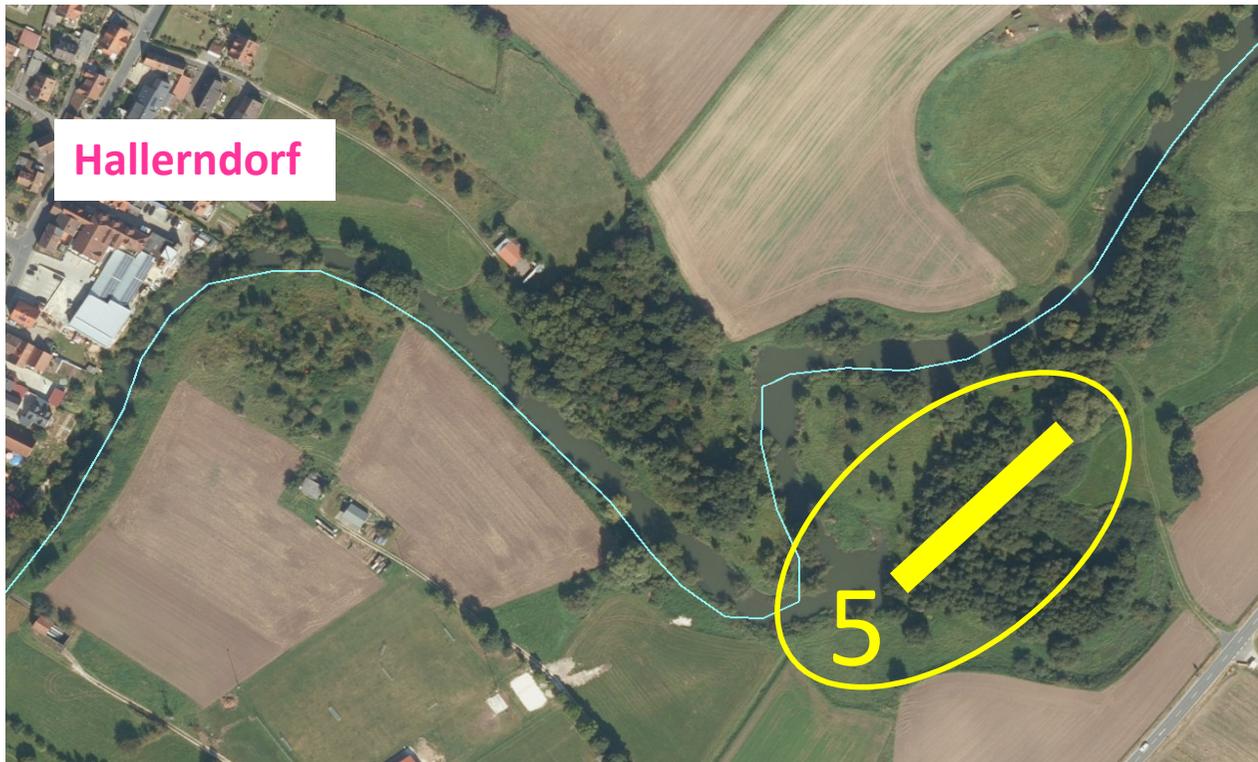
Durchgeführte Unterhaltungsmaßnahme 5

Feb. 2023
Ca. 30 m breite
Ausholzung auf staats-
eigenen Grundstücken
unterhalb des Sport-
platzes in Abstimmung
mit der unteren Natur-
schutzbehörde

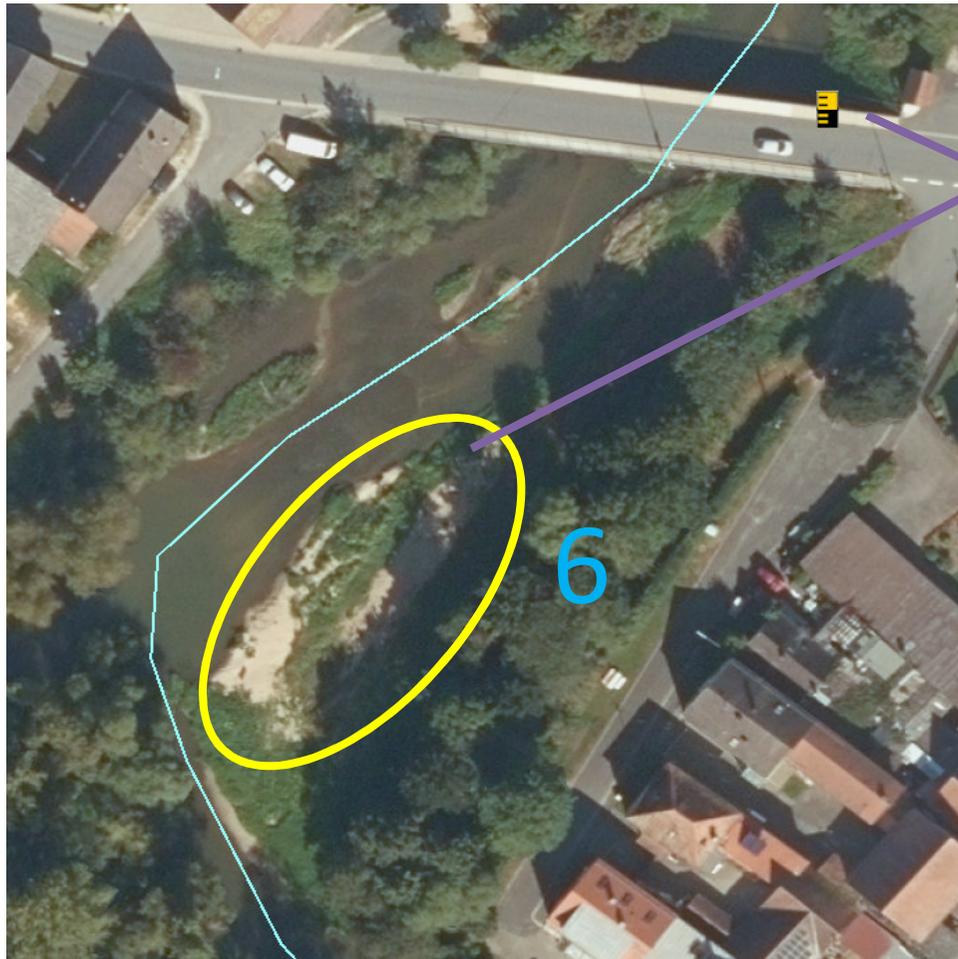
Geplante Maßnahmen im Rahmen der Gewässerunterhaltung

Entlandungsmaßnahmen im Bereich der Pegelanlagen Laufer Mühle und Hallerndorf sowie der Sandinsel oberhalb der Brücke in Hallerndorf

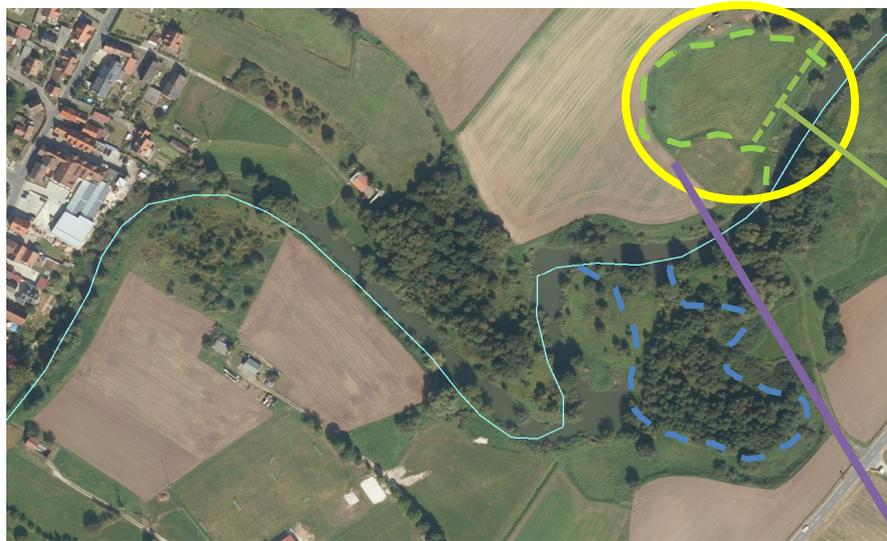
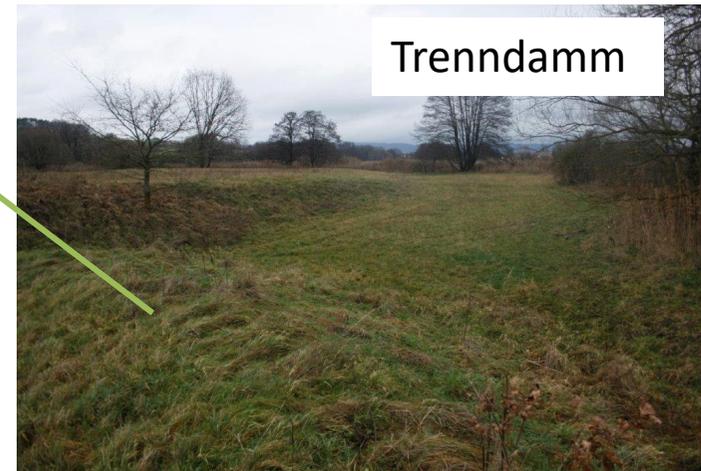
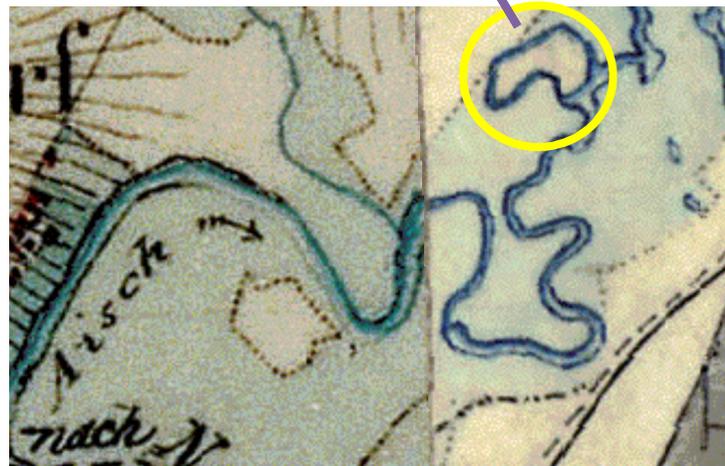
Zurückgestellte Maßnahme im Rahmen der Gewässerunterhaltung

Historischer Verlauf der Aisch

Rücknahme eines vorhandenen Trenndamms entlang der Aisch (Vernetzung von Fluss und Aue) sowie Geländeabsenkung zur Gewinnung von Retentionsraum.

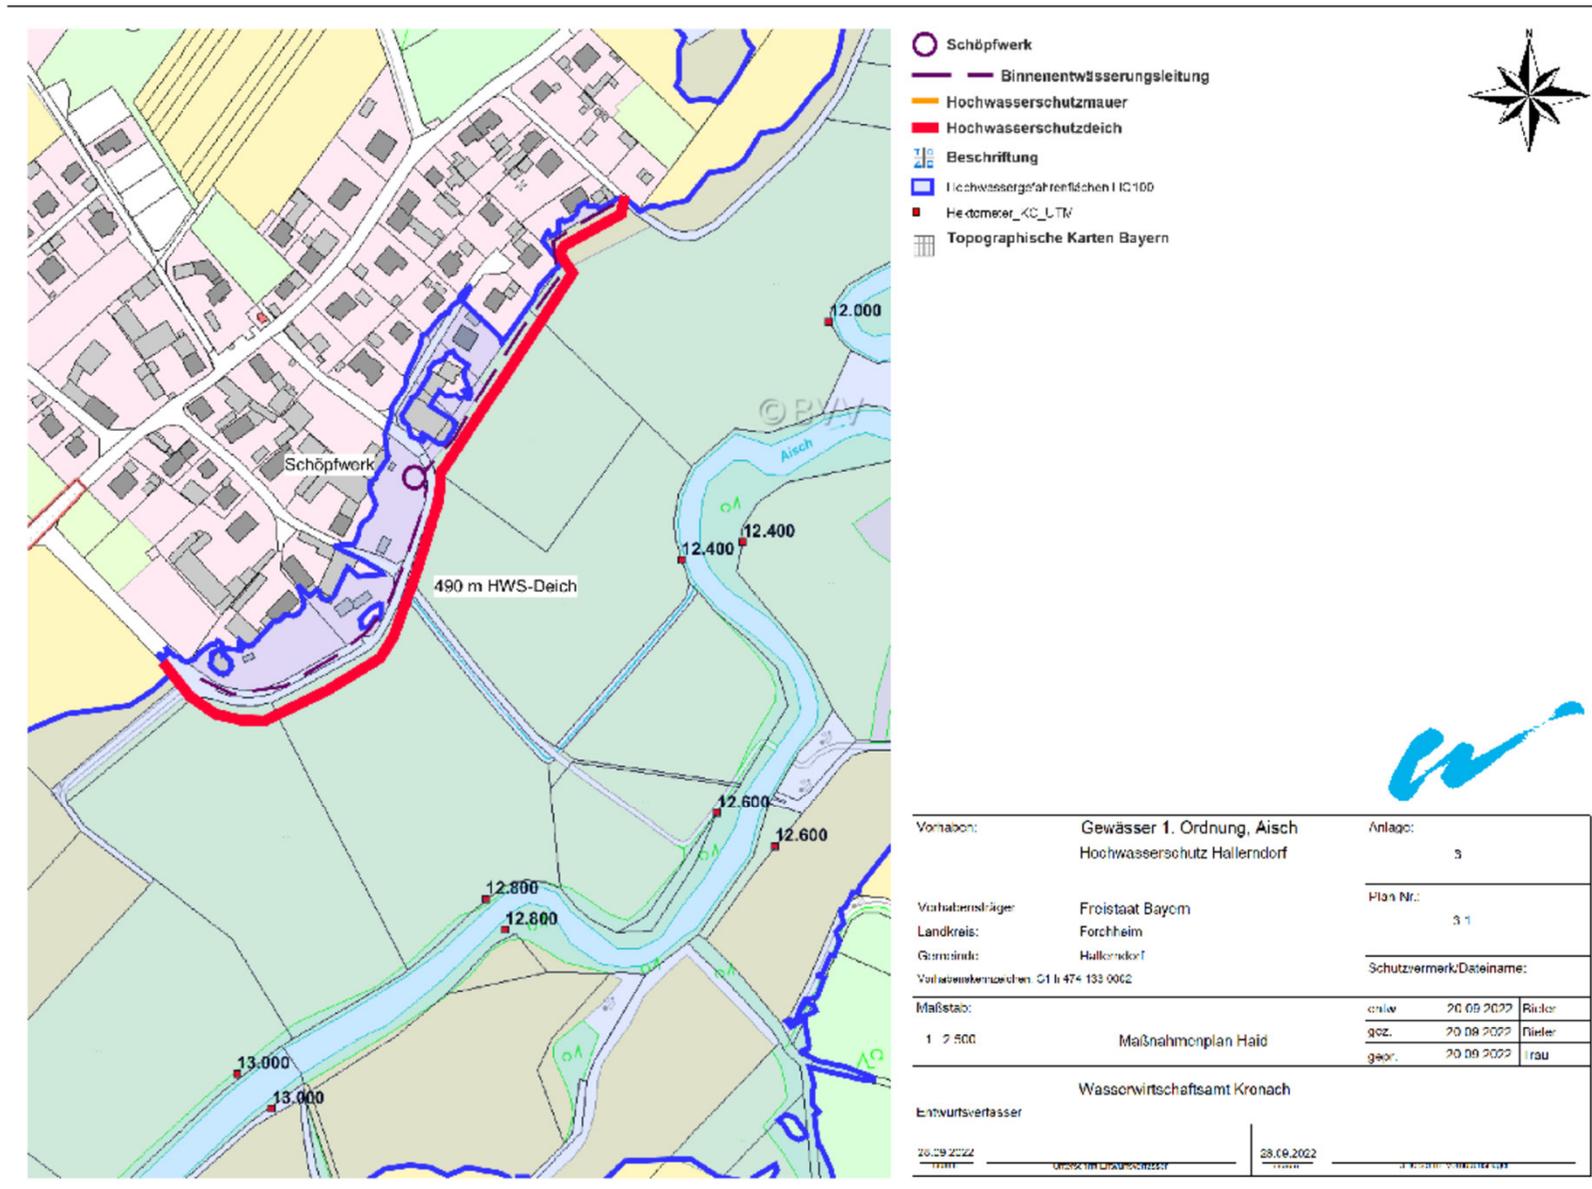
Haid - Randdaten

- HQ100-Wasserstände bis zu 1 m über Gelände
- Freibord ca. 70 cm ergibt Deichhöhen bis zu 1,70 m über Gelände
- Binnenseitiger Deichhinterweg zur Unterhaltung und zur Deichverteidigung erforderlich
- Binnenentwässerung erforderlich

Haid - Ergebnis

- Betroffene Häuser / Betriebe: 9
- Schadenspotential: 732.000 €
- Baukosten: 1.000.000 €
- Gewichteter Kosten-Wirkungs-Faktor: 0,7
- Prioritätsklasse: 5

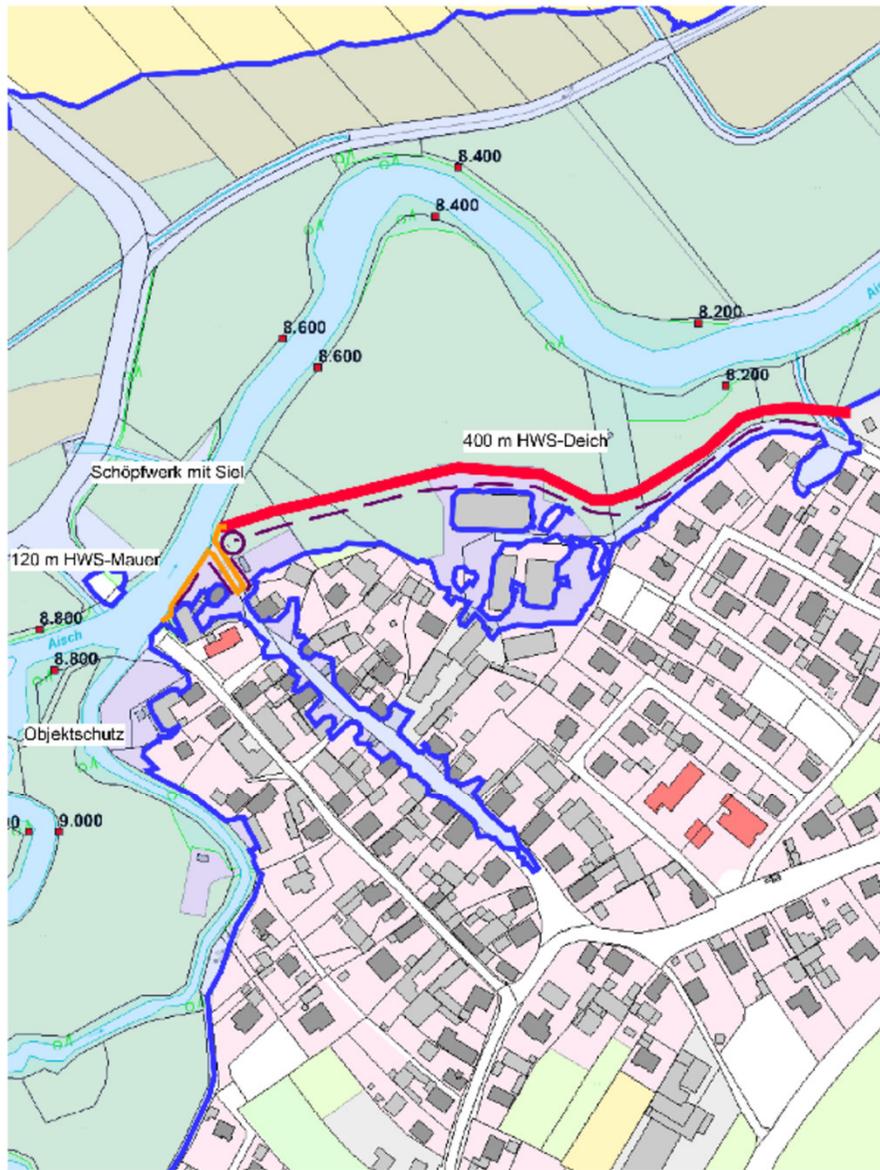
- Schöpfwerk
- Binnenentwässerungsleitung
- Hochwasserschutzmauer
- Hochwasserschutzdeich
- Beschriftung
- Hochwassergefahrenflächen I IC100
- Höhenmer_KC_LTN
- Topographische Karten Bayern

Willersdorf - Randdaten

- Rückstau entlang der Hauptstraße, Wasserstand bis zu 1 m, an Nebengebäude bis zu 2 m
- Aufgrund Platzmangels nur durch Hochwasserschutzmauer zu lösen
- Für Bachauslauf (Stockgassegraben) ist ein Absperrbauwerk vorzusehen, um Rückstau in den Vorfluter und auf die Straße zu verhindern
- Bei Hochwasser Bachwasser pumpen
- Erfordert Binnenentwässerung
- Landseitige Deich- und Mauerhöhe im Durchschnitt etwa bei 1,50 m, Mauer bis zu 2,50 m

Willersdorf - Ergebnis

- Betroffene Häuser / Betriebe: 12
- Schadenspotential: 1.440.000 €
- Baukosten: 1.725.000 €
- Gewichteter Kosten-Wirkungs-Faktor: 0,8
- Prioritätsklasse: 5

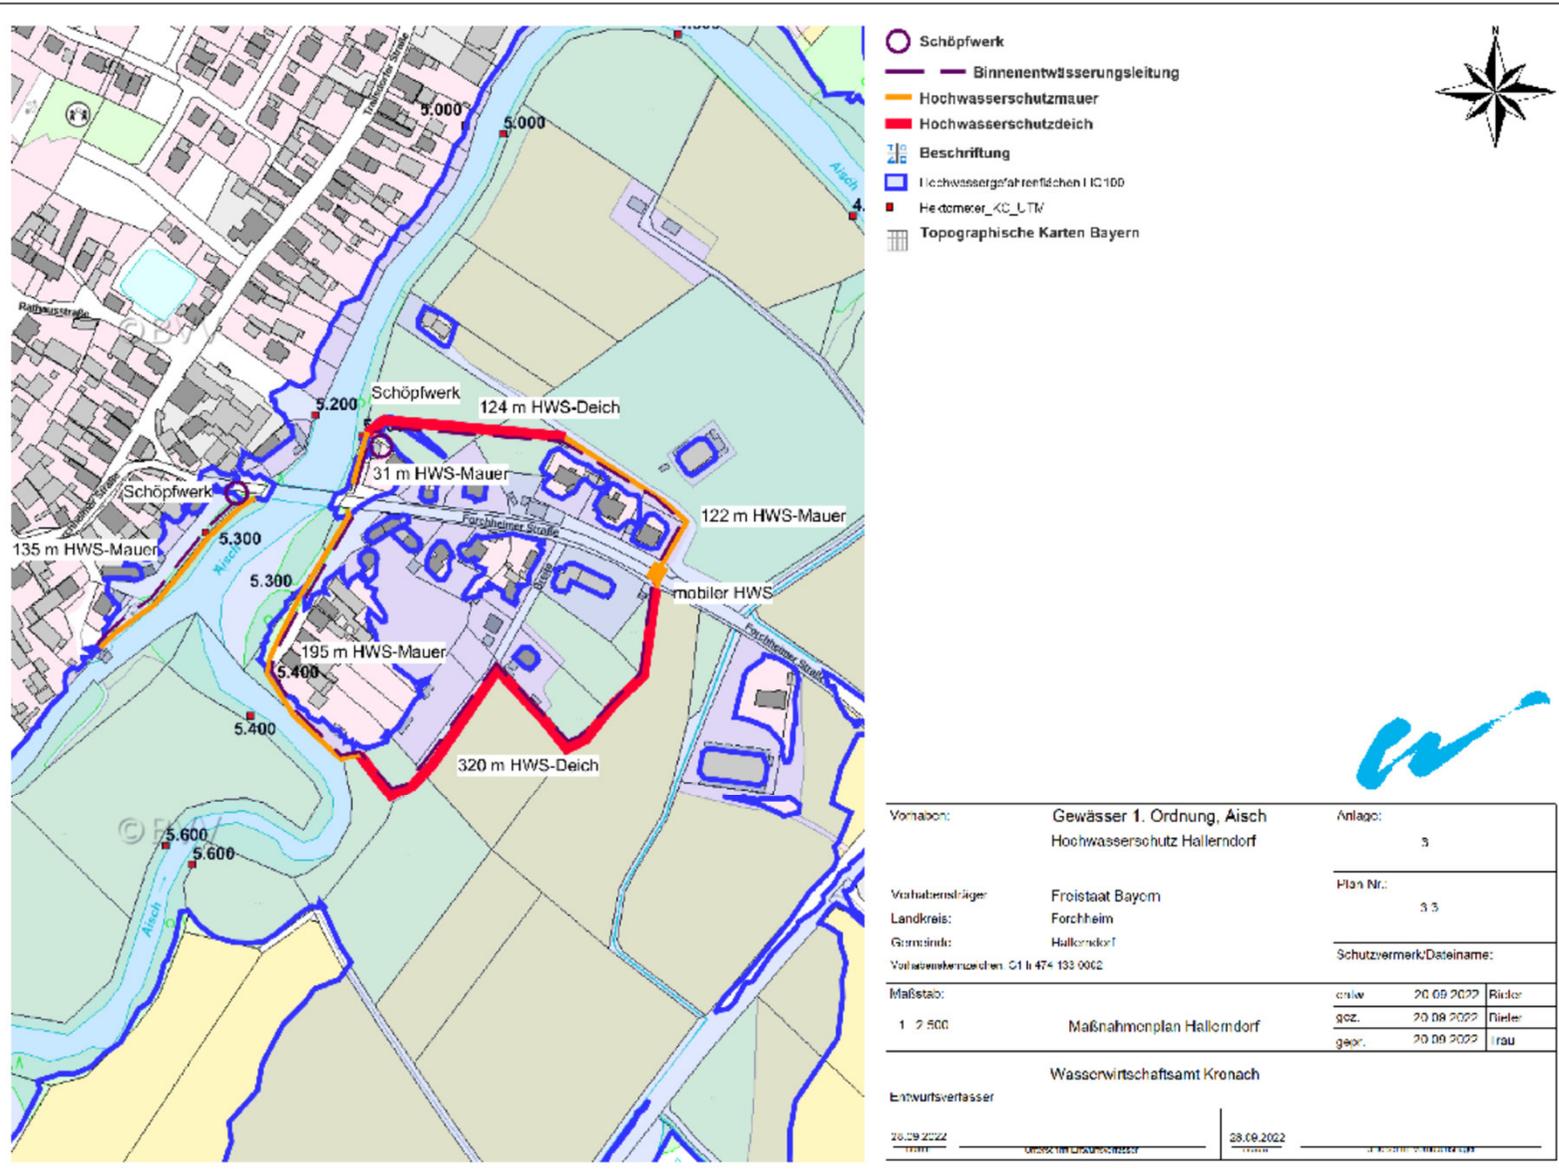
Randdaten Hallerndorf

- Straße „Am Mühlberg“ kann durch etwa 1,50 m hohe Mauer geschützt werden
- „Forchheimer Straße“ = Insellage, Wasserstand bis zu 1 m
- Schutz durch Kombination aus Mauern und Deichen
- Problem: wie Straße schützen? z.B. durch mobile Elemente bzw. einen Mobildeich (mit Wasser gefüllter Schlauch)
- Deich- und Mauerhöhen etwa 1,50 m
- Binnenentwässerung erforderlich

Hallerndorf - Ergebnis

- Betroffene Häuser / Betriebe: 23
- Schadenspotential: 2.042.000 €
- Baukosten: 2.550.000 €
- Gewichteter Kosten-Wirkungs-Faktor: 0,8
- Prioritätsklasse: 5

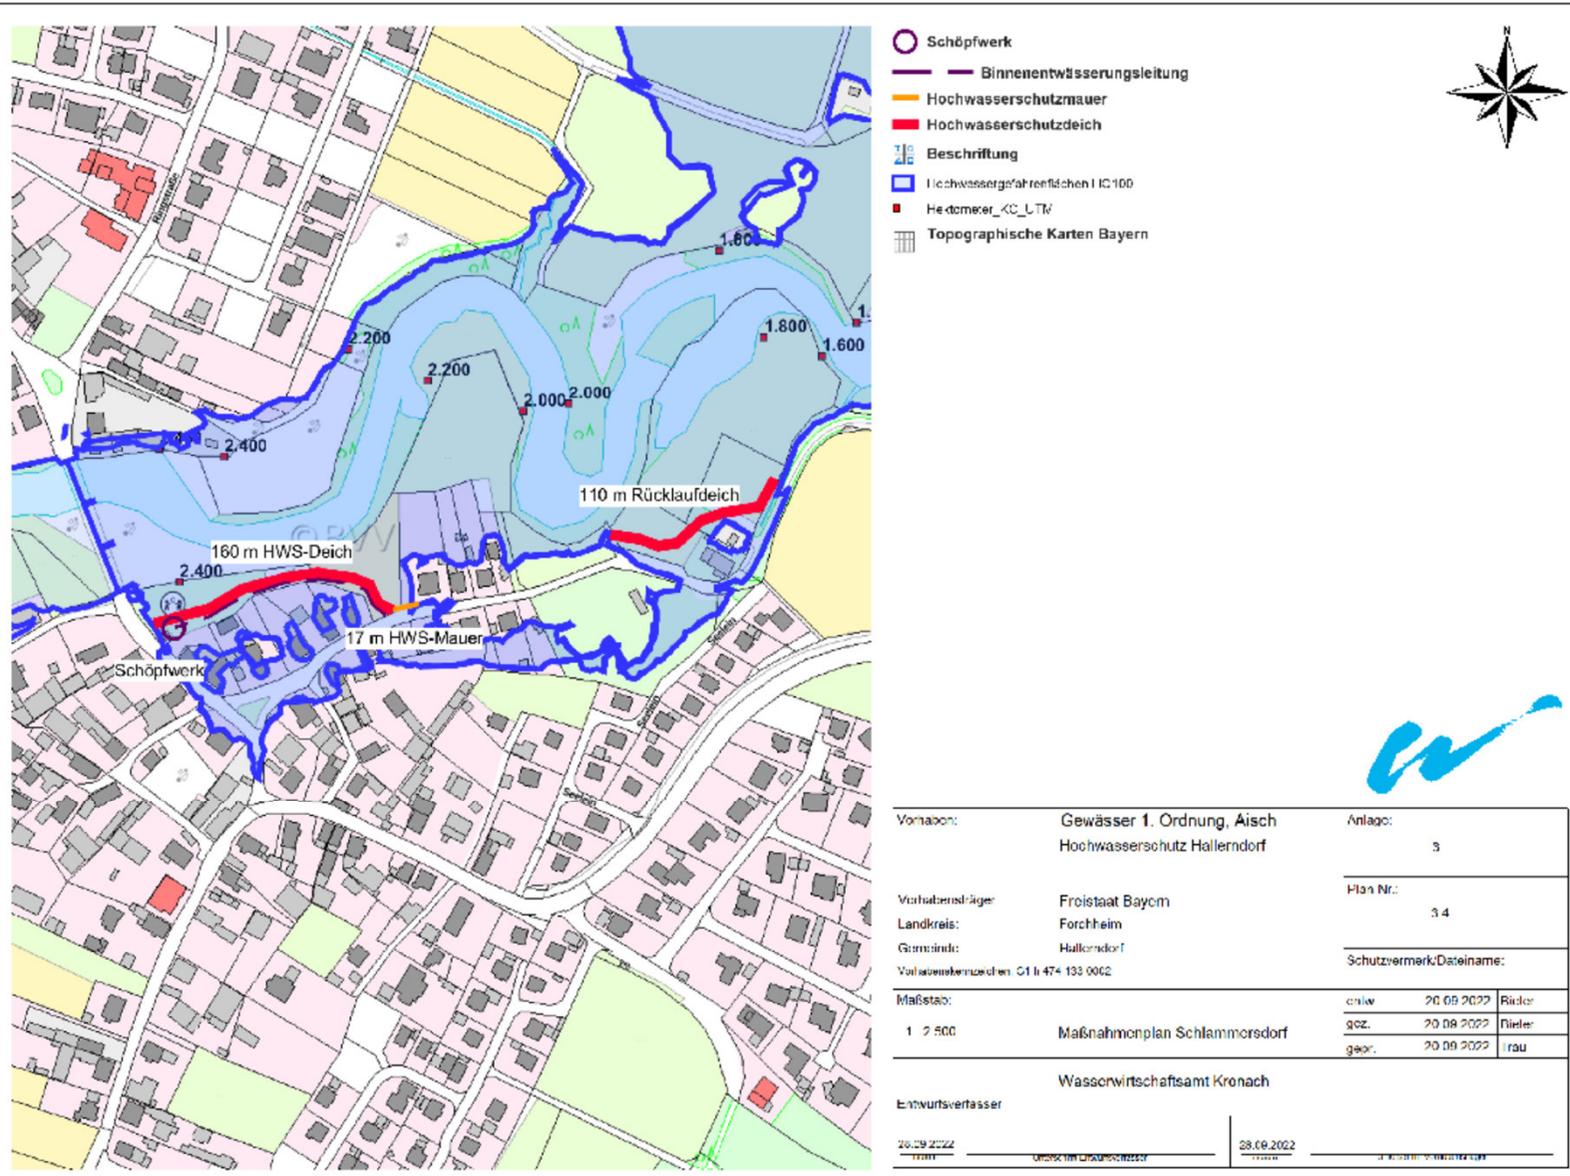
Randdaten Schlammersdorf

- Häuser rechtsufrig betroffen, Wasserstand bis zu 1 m, einzelnes Gebäude bis 2 m
- Binnenentwässerung!
- Deich (oder flächige Auffüllung?) bis zu 2,20 m hoch, im Mittel 1,50, Anbindung an Friedensstraße, geht über in Mauer, welche an die Grundstückseinfassung von Fl.-Nr. 56 anbindet
- Problem: Grundstückseinfassung (Sockelmauer) Fl.-Nr. 56 ist nicht ausreichend hoch
- Weiterer Deichabschnitt östlich, ggfs. mit freier Vorflut (=Rücklaufdeich), dann dort keine Binnenentwässerung erforderlich, vorhandener Graben soll möglichst frei auslaufen

Schlammersdorf - Ergebnis

- Betroffene Häuser / Betriebe: 20
- Schadenspotential: 1.500.000 €
- Baukosten: 870.000 €
- Gewichteter Kosten-Wirkungs-Faktor: 1,7
- Prioritätsklasse: 4
